## TAZZOLI, VIA DON E.

**2628**

Descrizione prestazionale dell'intervento

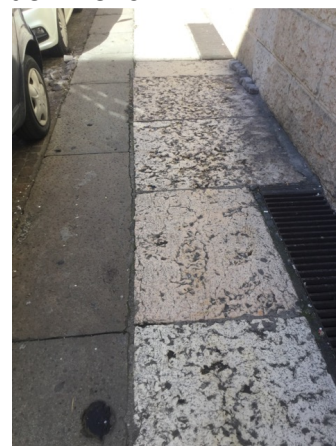
Foto del rilievo

Criticità

Pavimentazione con **sconnessioni dovute alle fugature**

**Rifacimento della fugatura** tramite asportazione materiale eventualmente sporgente e ripristino materiale dove mancante, con stilatura adeguata al fine di ottenere perfetta complanarietà tra gli elementi costituenti la pavimentazione.

Occorre fare una buona rasatura della finitura superficiale (attraverso la compattazione e la rullatura del materiale) per evitare di creare altre criticità sulla pavimentazione per le persone con difficoltà motorie. Ovvero non creare spessori e fonti di inciampo.

Materiale suggerito: **Furgatura in sabbia e cemento**
