## LEONCINO, VIA

**2689**

Descrizione prestazionale dell'intervento

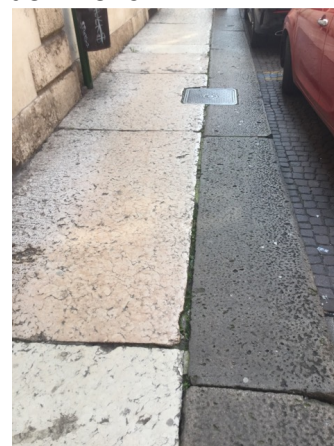
Foto del rilievo

Criticità

Pavimentazione con **sconnessioni dovute alle fugature**

**Rifacimento della fugatura** tramite asportazione materiale eventualmente sporgente e ripristino materiale dove mancante, con stilatura adeguata al fine di ottenere perfetta complanarietà tra gli elementi costituenti la pavimentazione.

Occorre fare una buona rasatura della finitura superficiale (attraverso la compattazione e la rullatura del materiale) per evitare di creare altre criticità sulla pavimentazione per le persone con difficoltà motorie. Ovvero non creare spessori e fonti di inciampo.

Materiale suggerito: **Furgatura in sabbia e cemento**
