LEONCINO, VIA

N. Intervento

2656

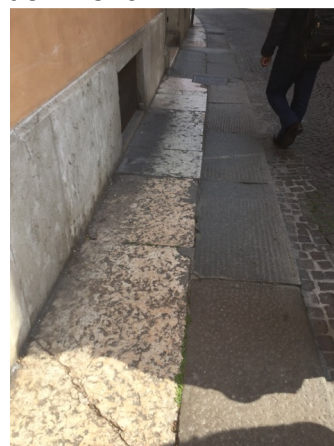
Foto del rilievo

Presenza di sconnessioni, buche isolate, deformazioni della pavimentazione esistente, assenza di porzioni di essa.

Adeguamento della pavimentazione dissestata tramite **demolizione e rifacimento del tappetino d'usura o sostituzione di parte di essa**, con finitura tale da rendere il piano di calpestio perfettamente complanare e raccordato adeguatamente alla pavimentazione esistente.

Occorre fare una buona rasatura della finitura superficiale per evitare di creare altre criticità sulla pavimentazione per le persone con difficoltà motorie.

Materiale suggerito: **Pietra di Prun**
