TAZZOLI, VIA DON E.

N. Intervento

2626

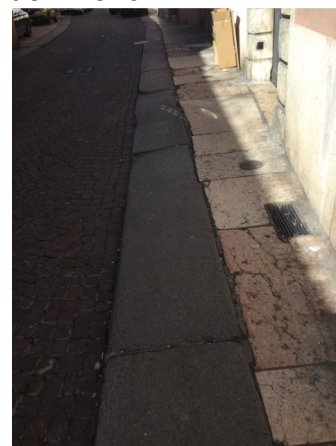
Foto del rilievo

Presenza di sconnessioni, buche isolate, deformazioni della pavimentazione esistente, assenza di porzioni di essa.

Adeguamento della pavimentazione dissestata tramite **demolizione e rifacimento del tappetino d'usura o sostituzione di parte di essa**, con finitura tale da rendere il piano di calpestio perfettamente complanare e raccordato adeguatamente alla pavimentazione esistente.

Occorre fare una buona rasatura della finitura superficiale per evitare di creare altre criticità sulla pavimentazione per le persone con difficoltà motorie.
