LEONCINO, VIA

N. Intervento

2699

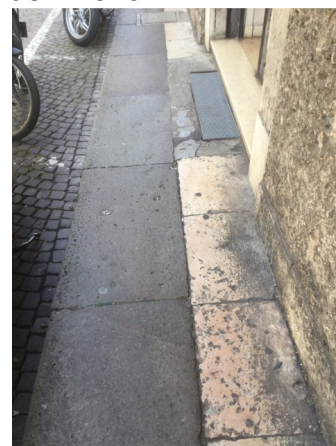
Foto del rilievo

Criticità

Presenza di sconnessioni, buche isolate, deformazioni della pavimentazione esistente, assenza di porzioni di essa.

Descrizione prestazionale dell'intervento

Adeguamento della pavimentazione dissestata tramite **demolizione e rifacimento del tappetino d'usura o sostituzione di parte di essa**, con finitura tale da rendere il piano di calpestio perfettamente complanare e raccordato adeguatamente alla pavimentazione esistente.

Occorre fare una buona rasatura della finitura superficiale per evitare di creare altre criticità sulla pavimentazione per le persone con difficoltà motorie.

Materiale suggerito: **Trachite**
