**LEONCINO, VIA****2647**

Descrizione prestazionale dell'intervento

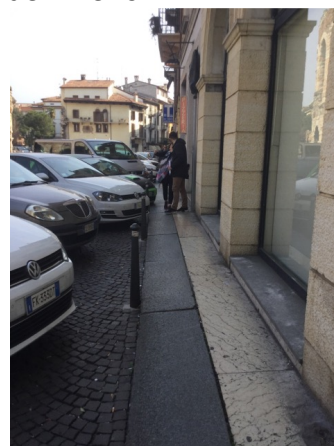
Foto del rilievo

Criticità

Presenza di **pendenza trasversale** eccessiva

**Demolizione e rifacimento** di parte di pavimentazione esistente al fine di ottenere il piano di calpestio con pendenza trasversale non superiore all'1%.

Si suggerisce una pendenza trasversale ottimale dell'1% e comunque non superiore al 2% solo se su brevi tratti (qualche metro).

Materiale suggerito: **Pietra di Prun**
