DIVISIONE PASUBIO, L.GO

N. Intervento

2609

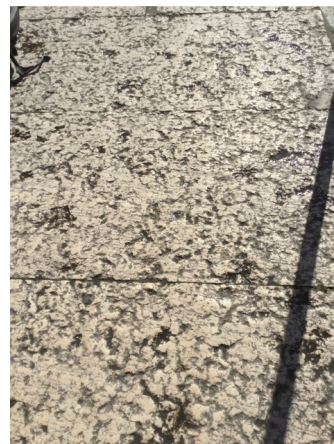
Foto del rilievo

Presenza di sconnessioni, buche isolate, deformazioni della pavimentazione esistente, assenza di porzioni di essa.

Pietra con rugosità troppo accentuata.

Adeguamento della pavimentazione dissestata tramite **demolizione e rifacimento del tappetino d'usura o sostituzione di parte di essa**, con finitura tale da rendere il piano di calpestio perfettamente complanare e raccordato adeguatamente alla pavimentazione esistente.

Occorre fare una buona rasatura della finitura superficiale per evitare di creare altre criticità sulla pavimentazione per le persone con difficoltà motorie.

Materiale suggerito: **Pietra di Prun**
