LEONCINO, VIA

2671

Descrizione prestazionale dell'intervento

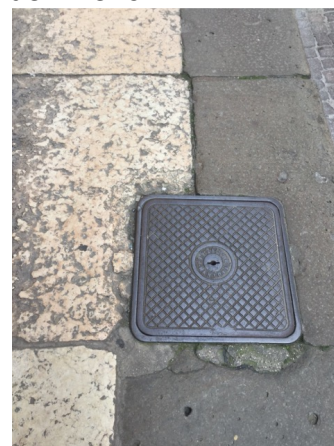
Foto del rilievo

Criticità

Pavimentazione con **sconnessioni dovute alle fugature**

Rifacimento della fugatura tramite asportazione materiale eventualmente sporgente e ripristino materiale dove mancante, con stilatura adeguata al fine di ottenere perfetta complanarietà tra gli elementi costituenti la pavimentazione.

Occorre fare una buona rasatura della finitura superficiale (attraverso la compattazione e la rullatura del materiale) per evitare di creare altre criticità sulla pavimentazione per le persone con difficoltà motorie. Ovvero non creare spessori e fonti di inciampo.

Materiale suggerito: **Furgatura in sabbia e cemento**
