LEONCINO, VIA

2680

Descrizione prestazionale dell'intervento

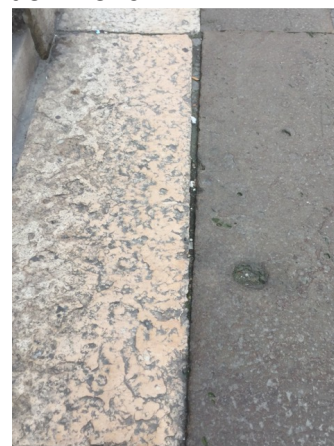
Foto del rilievo

Criticità

Pavimentazione con **sconnessioni dovute alle fugature**

Rifacimento della fugatura tramite asportazione materiale eventualmente sporgente e ripristino materiale dove mancante, con stilatura adeguata al fine di ottenere perfetta complanarietà tra gli elementi costituenti la pavimentazione.

Occorre fare una buona rasatura della finitura superficiale (attraverso la compattazione e la rullatura del materiale) per evitare di creare altre criticità sulla pavimentazione per le persone con difficoltà motorie. Ovvero non creare spessori e fonti di inciampo.

Materiale suggerito: **Furgatura in sabbia e cemento**
