LEONCINO, VIA

2679

Descrizione prestazionale dell'intervento

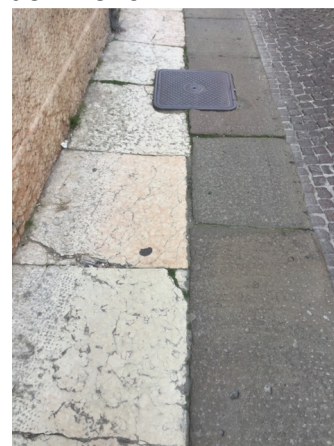
Foto del rilievo

Criticità

Pavimentazione con **sconnessioni dovute alle fugature**

Rifacimento della fugatura tramite asportazione materiale eventualmente sporgente e ripristino materiale dove mancante, con stilatura adeguata al fine di ottenere perfetta complanarietà tra gli elementi costituenti la pavimentazione.

Occorre fare una buona rasatura della finitura superficiale (attraverso la compattazione e la rullatura del materiale) per evitare di creare altre criticità sulla pavimentazione per le persone con difficoltà motorie. Ovvero non creare spessori e fonti di inciampo.

Materiale suggerito: **Furgatura in sabbia e cemento**
