## LEONCINO, VIA

N. Intervento

# 2677

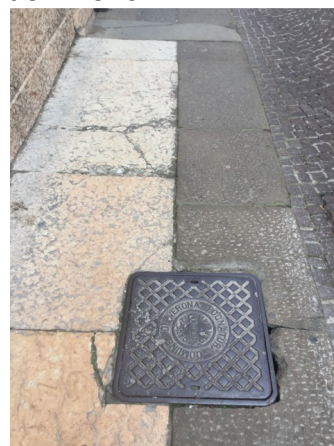
### Foto del rilievo

**Presenza di sconnessioni**, buche isolate, deformazioni della pavimentazione esistente, assenza di porzioni di essa.

Adeguamento della pavimentazione dissestata tramite **demolizione e rifacimento del tappetino d'usura o sostituzione di parte di essa**, con finitura tale da rendere il piano di calpestio perfettamente complanare e raccordato adeguatamente alla pavimentazione esistente.

Occorre fare una buona rasatura della finitura superficiale per evitare di creare altre criticità sulla pavimentazione per le persone con difficoltà motorie.

Ripristinare alcune fugature adiacenti.

Materiale suggerito: **Pietra di Prun**
