LEONCINO, VIA

N. Intervento

2662

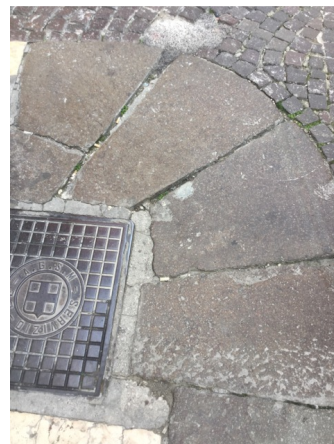
Foto del rilievo

Criticità

Presenza di sconnessioni, buche isolate, deformazioni della pavimentazione esistente, assenza di porzioni di essa.

Descrizione prestazionale dell'intervento

Adeguamento della pavimentazione dissestata tramite **demolizione e rifacimento del tappetino d'usura o sostituzione di parte di essa**, con finitura tale da rendere il piano di calpestio perfettamente complanare e raccordato adeguatamente alla pavimentazione esistente.

Occorre fare una buona rasatura della finitura superficiale per evitare di creare altre criticità sulla pavimentazione per le persone con difficoltà motorie.

Materiale suggerito: **Trachite**
