LEONCINO, VIA

N. Intervento

2676

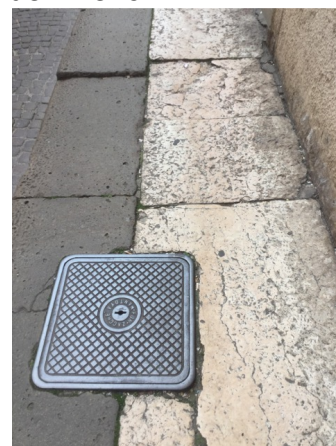
Foto del rilievo

Presenza di sconnessioni, buche isolate, deformazioni della pavimentazione esistente, assenza di porzioni di essa.

Adeguamento della pavimentazione dissestata tramite **demolizione e rifacimento del tappetino d'usura o sostituzione di parte di essa**, con finitura tale da rendere il piano di calpestio perfettamente complanare e raccordato adeguatamente alla pavimentazione esistente.

Occorre fare una buona rasatura della finitura superficiale per evitare di creare altre criticità sulla pavimentazione per le persone con difficoltà motorie.

Ripristinare alcune fugature adiacenti.

Materiale suggerito: **Pietra di Prun**
