## LEONCINO, VIA

N. Intervento

**2665**

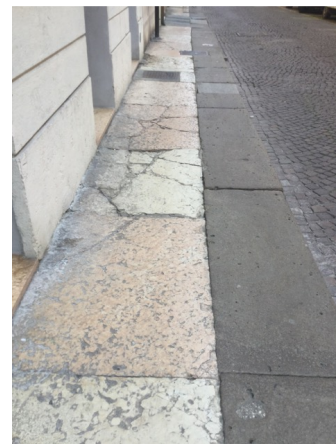
### Foto del rilievo

**Presenza di sconnessioni**, buche isolate, deformazioni della pavimentazione esistente, assenza di porzioni di essa.

Adeguamento della pavimentazione dissestata tramite **demolizione e rifacimento del tappetino d'usura o sostituzione di parte di essa**, con finitura tale da rendere il piano di calpestio perfettamente complanare e raccordato adeguatamente alla pavimentazione esistente.

Occorre fare una buona rasatura della finitura superficiale per evitare di creare altre criticità sulla pavimentazione per le persone con difficoltà motorie.

Materiale suggerito: **Pietra di Prun**
