## LEONCINO, VIA

# 2663

### Descrizione prestazionale dell'intervento

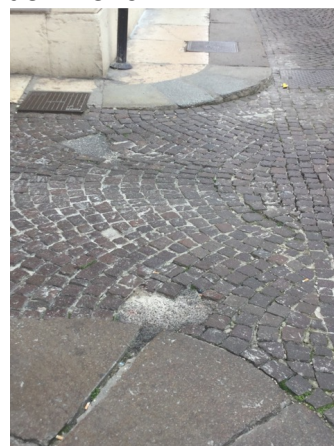
### Foto del rilievo

**Presenza di sconnessioni**, buche isolate, deformazioni della pavimentazione esistente, assenza di porzioni di essa.

Angolo via Frattini. Rialzare l'attraversamento per raccordarsi con il marciapiede

Adeguamento della pavimentazione dissestata tramite **demolizione e rifacimento del tappetino d'usura o sostituzione di parte di essa**, con finitura tale da rendere il piano di calpestio perfettamente complanare e raccordato adeguatamente alla pavimentazione esistente.

Occorre fare una buona rasatura della finitura superficiale per evitare di creare altre criticità sulla pavimentazione per le persone con difficoltà motorie.

Materiale suggerito: **Porfido cubetto 8x8**
