## LEONCINO, VIA

# 2653

### Descrizione prestazionale dell'intervento

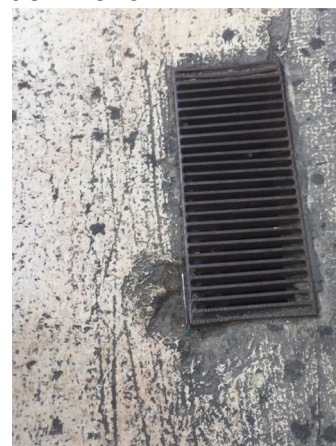
### Foto del rilievo

### Criticità

**Presenza di sconnessioni**, buche isolate, deformazioni della pavimentazione esistente, assenza di porzioni di essa.

Adeguamento della pavimentazione dissestata tramite **demolizione e rifacimento del tappetino d'usura o sostituzione di parte di essa**, con finitura tale da rendere il piano di calpestio perfettamente complanare e raccordato adeguatamente alla pavimentazione esistente.

Occorre fare una buona rasatura della finitura superficiale per evitare di creare altre criticità sulla pavimentazione per le persone con difficoltà motorie.
