LEONCINO, VIA

2686

Descrizione prestazionale dell'intervento

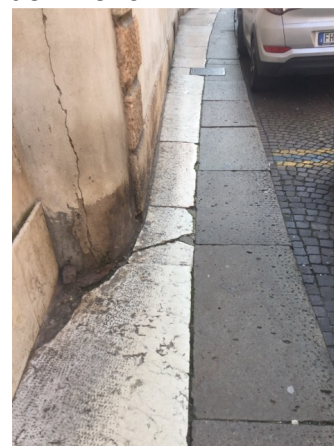
Foto del rilievo

Criticità

Pavimentazione con **sconnessioni dovute alle fugature**

Rifacimento della fugatura tramite asportazione materiale eventualmente sporgente e ripristino materiale dove mancante, con stilatura adeguata al fine di ottenere perfetta complanarietà tra gli elementi costituenti la pavimentazione.

Occorre fare una buona rasatura della finitura superficiale (attraverso la compattazione e la rullatura del materiale) per evitare di creare altre criticità sulla pavimentazione per le persone con difficoltà motorie. Ovvero non creare spessori e fonti di inciampo.

Materiale suggerito: **Furgatura in sabbia e cemento**
