LEONCINO, VIA

N. Intervento

2698

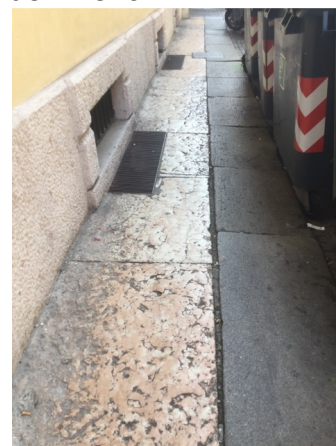
Foto del rilievo

Criticità

Presenza di sconnessioni, buche isolate, deformazioni della pavimentazione esistente, assenza di porzioni di essa.

Descrizione prestazionale dell'intervento

Adeguamento della pavimentazione dissestata tramite **demolizione e rifacimento del tappetino d'usura o sostituzione di parte di essa**, con finitura tale da rendere il piano di calpestio perfettamente complanare e raccordato adeguatamente alla pavimentazione esistente.

ATTENZIONE !

Occorre fare una buona rasatura della finitura superficiale per evitare di creare altre criticità sulla pavimentazione per le persone con difficoltà motorie.

Materiale suggerito: **Pietra di Prun**
