TAZZOLI, VIA DON E.

2630

Descrizione prestazionale dell'intervento

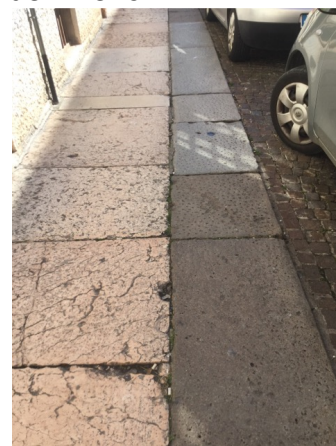
Foto del rilievo

Criticità

Pavimentazione con **sconnessioni dovute alle fugature**

Rifacimento della fugatura tramite asportazione materiale eventualmente sporgente e ripristino materiale dove mancante, con stilatura adeguata al fine di ottenere perfetta complanarietà tra gli elementi costituenti la pavimentazione.

Occorre fare una buona rasatura della finitura superficiale (attraverso la compattazione e la rullatura del materiale) per evitare di creare altre criticità sulla pavimentazione per le persone con difficoltà motorie. Ovvero non creare spessori e fonti di inciampo.

Materiale suggerito: **Furgatura in sabbia e cemento**
