LEONCINO, VIA

N. Intervento

2650

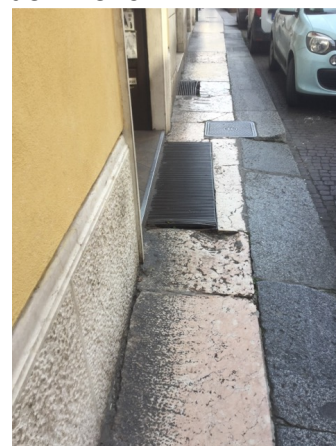
Foto del rilievo

Presenza di sconnessioni, buche isolate, deformazioni della pavimentazione esistente, assenza di porzioni di essa.

Adeguamento della pavimentazione dissestata tramite **demolizione e rifacimento del tappetino d'usura o sostituzione di parte di essa**, con finitura tale da rendere il piano di calpestio perfettamente complanare e raccordato adeguatamente alla pavimentazione esistente.

Occorre fare una buona rasatura della finitura superficiale per evitare di creare altre criticità sulla pavimentazione per le persone con difficoltà motorie.

Materiale suggerito: **Pietra di Prun**
