LEONCINO, VIA

2687

Descrizione prestazionale dell'intervento

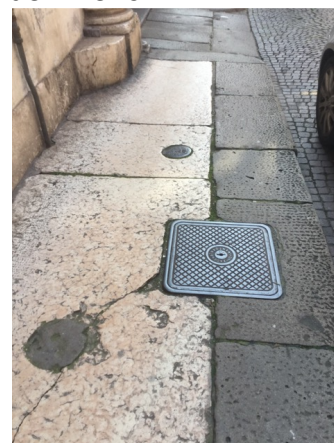
Foto del rilievo

Criticità

Pavimentazione con **sconnessioni dovute alle fugature**

Rifacimento della fugatura tramite asportazione materiale eventualmente sporgente e ripristino materiale dove mancante, con stilatura adeguata al fine di ottenere perfetta complanarietà tra gli elementi costituenti la pavimentazione.

Occorre fare una buona rasatura della finitura superficiale (attraverso la compattazione e la rullatura del materiale) per evitare di creare altre criticità sulla pavimentazione per le persone con difficoltà motorie. Ovvero non creare spessori e fonti di inciampo.

Materiale suggerito: **Furgatura in sabbia e cemento**
