LEONCINO, VIA

N. Intervento

2682

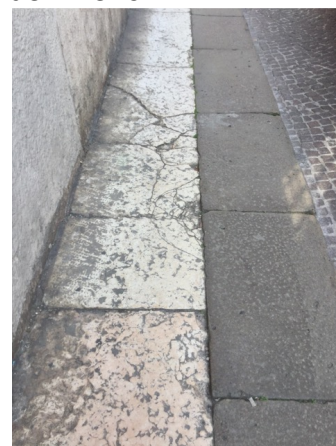
Foto del rilievo

Criticità

Presenza di sconnessioni, buche isolate, deformazioni della pavimentazione esistente, assenza di porzioni di essa.

Adeguamento della pavimentazione dissestata tramite **demolizione e rifacimento del tappetino d'usura o sostituzione di parte di essa**, con finitura tale da rendere il piano di calpestio perfettamente complanare e raccordato adeguatamente alla pavimentazione esistente.

Occorre fare una buona rasatura della finitura superficiale per evitare di creare altre criticità sulla pavimentazione per le persone con difficoltà motorie.

Ripristinare alcune fugature adiacenti.

Materiale suggerito: **Pietra di Prun**
