TAZZOLI, VIA DON E.

2627

Descrizione prestazionale dell'intervento

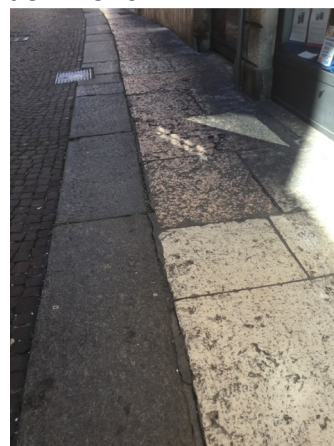
Foto del rilievo

Criticità

Pavimentazione con **sconnessioni dovute alle fugature**

Rifacimento della fugatura tramite asportazione materiale eventualmente sporgente e ripristino materiale dove mancante, con stilatura adeguata al fine di ottenere perfetta complanarietà tra gli elementi costituenti la pavimentazione.

Occorre fare una buona rasatura della finitura superficiale (attraverso la compattazione e la rullatura del materiale) per evitare di creare altre criticità sulla pavimentazione per le persone con difficoltà motorie. Ovvero non creare spessori e fonti di inciampo.

Materiale suggerito: **Furgatura in sabbia e cemento**
