LEONCINO, VIA

2651

Descrizione prestazionale dell'intervento

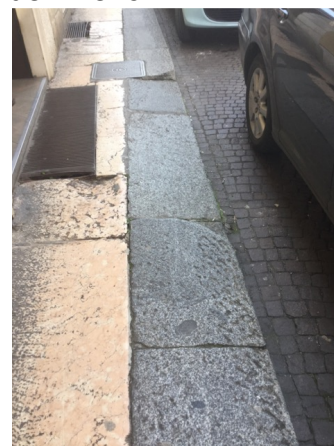
Foto del rilievo

Criticità

Pavimentazione con **sconnessioni dovute alle fugature**

Rifacimento della fugatura tramite asportazione materiale eventualmente sporgente e ripristino materiale dove mancante, con stilatura adeguata al fine di ottenere perfetta complanarietà tra gli elementi costituenti la pavimentazione.

Occorre fare una buona rasatura della finitura superficiale (attraverso la compattazione e la rullatura del materiale) per evitare di creare altre criticità sulla pavimentazione per le persone con difficoltà motorie. Ovvero non creare spessori e fonti di inciampo.

Materiale suggerito: **Furgatura in sabbia e cemento**
