LEONCINO, VIA

N. Intervento

2657

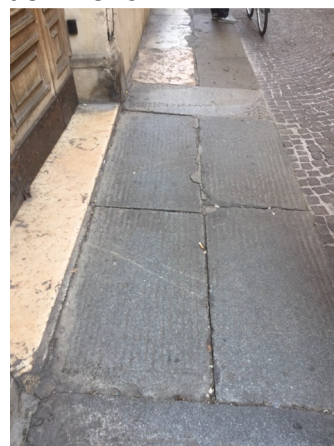
Foto del rilievo

Presenza di sconnessioni, buche isolate, deformazioni della pavimentazione esistente, assenza di porzioni di essa.

Adeguamento della pavimentazione dissestata tramite **demolizione e rifacimento del tappetino d'usura o sostituzione di parte di essa**, con finitura tale da rendere il piano di calpestio perfettamente complanare e raccordato adeguatamente alla pavimentazione esistente.

Occorre fare una buona rasatura della finitura superficiale per evitare di creare altre criticità sulla pavimentazione per le persone con difficoltà motorie.
