LEONCINO, VIA

2659

Descrizione prestazionale dell'intervento

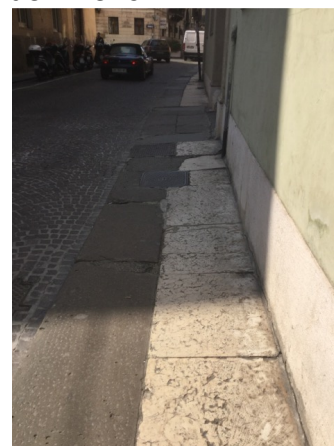
Foto del rilievo

Criticità

Pavimentazione con **sconnessioni dovute alle fugature**

Rifacimento della fugatura tramite asportazione materiale eventualmente sporgente e ripristino materiale dove mancante, con stilatura adeguata al fine di ottenere perfetta complanarietà tra gli elementi costituenti la pavimentazione.

Occorre fare una buona rasatura della finitura superficiale (attraverso la compattazione e la rullatura del materiale) per evitare di creare altre criticità sulla pavimentazione per le persone con difficoltà motorie. Ovvero non creare spessori e fonti di inciampo.

Materiale suggerito: **Furgatura in sabbia e cemento**
