LEONCINO, VIA

N. Intervento

2673

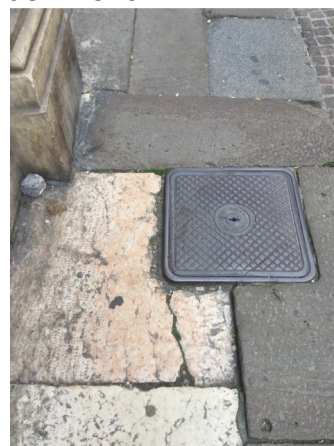
Foto del rilievo

Presenza di sconnessioni, buche isolate, deformazioni della pavimentazione esistente, assenza di porzioni di essa.

Adeguamento della pavimentazione dissestata tramite **demolizione e rifacimento del tappetino d'usura o sostituzione di parte di essa**, con finitura tale da rendere il piano di calpestio perfettamente complanare e raccordato adeguatamente alla pavimentazione esistente.

Occorre fare una buona rasatura della finitura superficiale per evitare di creare altre criticità sulla pavimentazione per le persone con difficoltà motorie.

Ripristinare alcune fugature adiacenti.

Materiale suggerito: **Pietra di Prun**
