## TAZZOLI, VIA DON E.

**2622**

### Descrizione prestazionale dell'intervento

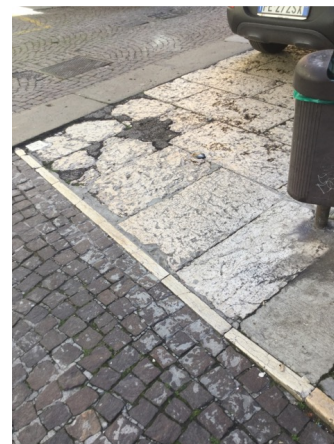
**Presenza di sconnessioni**, buche isolate, deformazioni della pavimentazione esistente, assenza di porzioni di essa.

Adeguamento della pavimentazione dissestata tramite **demolizione e rifacimento del tappetino d'usura o sostituzione di parte di essa**, con finitura tale da rendere il piano di calpestio perfettamente complanare e raccordato adeguatamente alla pavimentazione esistente.

Occorre fare una buona rasatura della finitura superficiale per evitare di creare altre criticità sulla pavimentazione per le persone con difficoltà motorie.
