LEONCINO, VIA

2675

Descrizione prestazionale dell'intervento

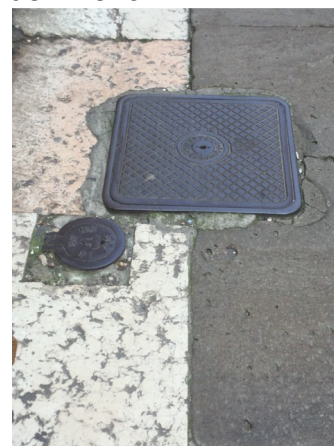
Foto del rilievo

Criticità

Pavimentazione con **sconnessioni dovute alle fugature**

Rifacimento della fugatura tramite asportazione materiale eventualmente sporgente e ripristino materiale dove mancante, con stilatura adeguata al fine di ottenere perfetta complanarietà tra gli elementi costituenti la pavimentazione.

Occorre fare una buona rasatura della finitura superficiale (attraverso la compattazione e la rullatura del materiale) per evitare di creare altre criticità sulla pavimentazione per le persone con difficoltà motorie. Ovvero non creare spessori e fonti di inciampo.

Materiale suggerito: **Furgatura in sabbia e cemento**
