LEONCINO, VIA

2655

Descrizione prestazionale dell'intervento

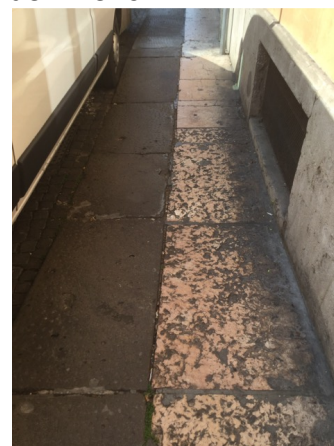
Foto del rilievo

Criticità

Pavimentazione con **sconnessioni dovute alle fugature**

Rifacimento della fugatura tramite asportazione materiale eventualmente sporgente e ripristino materiale dove mancante, con stilatura adeguata al fine di ottenere perfetta complanarietà tra gli elementi costituenti la pavimentazione.

Occorre fare una buona rasatura della finitura superficiale (attraverso la compattazione e la rullatura del materiale) per evitare di creare altre criticità sulla pavimentazione per le persone con difficoltà motorie. Ovvero non creare spessori e fonti di inciampo.

Materiale suggerito: **Furgatura in sabbia e cemento**
