MUNICIPIO, P.TTA

N. Intervento

2645

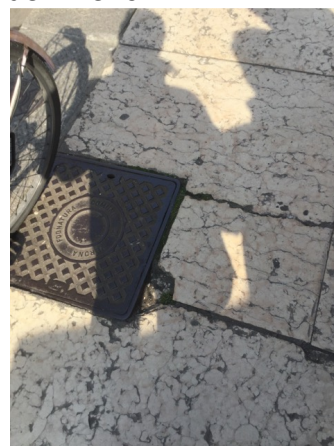
Foto del rilievo

Presenza di sconnessioni, buche isolate, deformazioni della pavimentazione esistente, assenza di porzioni di essa.

Adeguamento della pavimentazione dissestata tramite **demolizione e rifacimento del tappetino d'usura o sostituzione di parte di essa**, con finitura tale da rendere il piano di calpestio perfettamente complanare e raccordato adeguatamente alla pavimentazione esistente.

Occorre fare una buona rasatura della finitura superficiale per evitare di creare altre criticità sulla pavimentazione per le persone con difficoltà motorie.

Materiale suggerito: **Pietra di Prun**
