## LEONI, VIA

**2637**

### Descrizione prestazionale dell'intervento

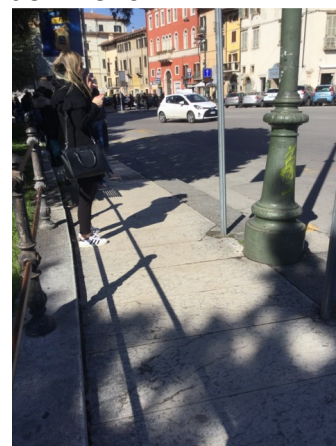
### Foto del rilievo

**Assenza** di segnalazione **tattilo-plantare** per l'intercettazione di pubblici servizi (Targa tattile, fermata del mezzo pubblico)

Inserimento di segnalazione tattile costituita da fascia di larghezza 60 cm trattata a **righe parallele** con funzione di orientamento. Il percorso tattile termina con una segnaletica di "Attenzione/Servizio", ossia una striscia di 40 cm di profondità posta in prossimità della palina o della pensilina qualora esistente.

Il materiale da utilizzarsi deve essere consono al contesto in cui si trova. Sono da evitarsi materiali in gomma incollati ma bensì piastrelle di ceramica, pietra lavorata in superficie o materiale autobloccante.

Materiale suggerito: **Tipo LogesVetEvolution**
