LEONCINO, VIA

2668

Descrizione prestazionale dell'intervento

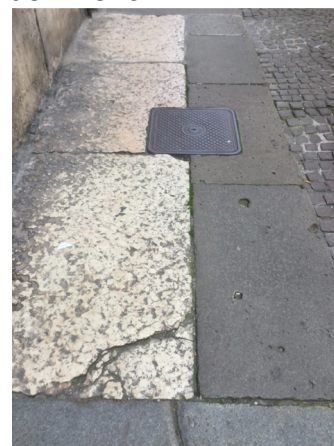
Foto del rilievo

Criticità

Pavimentazione con **sconnessioni dovute alle fugature**

Rifacimento della fugatura tramite asportazione materiale eventualmente sporgente e ripristino materiale dove mancante, con stilatura adeguata al fine di ottenere perfetta complanarietà tra gli elementi costituenti la pavimentazione.

Occorre fare una buona rasatura della finitura superficiale (attraverso la compattazione e la rullatura del materiale) per evitare di creare altre criticità sulla pavimentazione per le persone con difficoltà motorie. Ovvero non creare spessori e fonti di inciampo.

Materiale suggerito: **Furgatura in sabbia e cemento**
