## LEONCINO, VIA

N. Intervento

**2669**

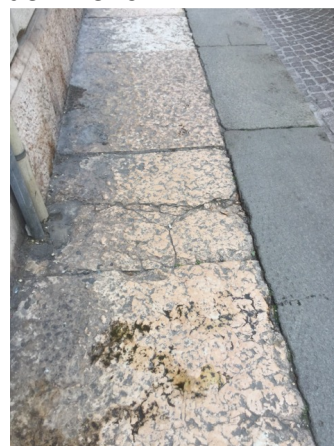
### Foto del rilievo

**Presenza di sconnessioni**, buche isolate, deformazioni della pavimentazione esistente, assenza di porzioni di essa.

Adeguamento della pavimentazione dissestata tramite **demolizione e rifacimento del tappetino d'usura o sostituzione di parte di essa**, con finitura tale da rendere il piano di calpestio perfettamente complanare e raccordato adeguatamente alla pavimentazione esistente.

Occorre fare una buona rasatura della finitura superficiale per evitare di creare altre criticità sulla pavimentazione per le persone con difficoltà motorie.

Ripristinare alcune fugature adiacenti.
