## LEONCINO, VIA

N. Intervento

**2667**

### Descrizione prestazionale dell'intervento

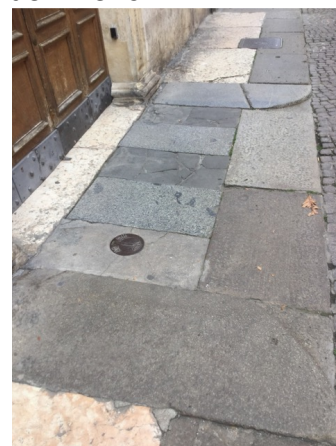
### Foto del rilievo

**Presenza di sconnessioni**, buche isolate, deformazioni della pavimentazione esistente, assenza di porzioni di essa.

Adeguamento della pavimentazione dissestata tramite **demolizione e rifacimento del tappetino d'usura o sostituzione di parte di essa**, con finitura tale da rendere il piano di calpestio perfettamente complanare e raccordato adeguatamente alla pavimentazione esistente.

Occorre fare una buona rasatura della finitura superficiale per evitare di creare altre criticità sulla pavimentazione per le persone con difficoltà motorie.
