LEONCINO, VIA

2658

Descrizione prestazionale dell'intervento

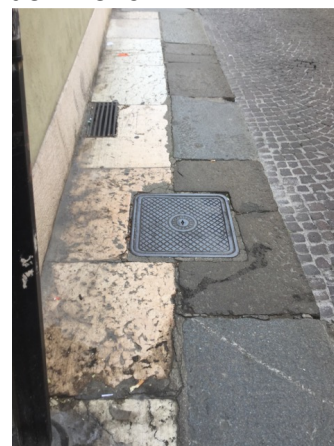
Foto del rilievo

Criticità

Pavimentazione con **sconnessioni dovute alle fugature**

Intervenire sul palo della segnaletica che pende pericolosamente verso l'esterno.

Rifacimento della fugatura tramite asportazione materiale eventualmente sporgente e ripristino materiale dove mancante, con stilatura adeguata al fine di ottenere perfetta complanarietà tra gli elementi costituenti la pavimentazione.

Occorre fare una buona rasatura della finitura superficiale (attraverso la compattazione e la rullatura del materiale) per evitare di creare altre criticità sulla pavimentazione per le persone con difficoltà motorie. Ovvero non creare spessori e fonti di inciampo.

Materiale suggerito: **Furgatura in sabbia e cemento**
