## LEONCINO, VIA

**2684**

Descrizione prestazionale dell'intervento

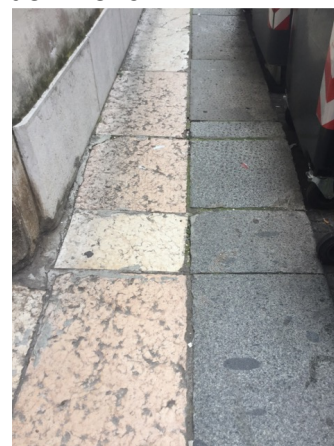
Foto del rilievo

Criticità

Pavimentazione con **sconnessioni dovute alle fugature**

**Rifacimento della fugatura** tramite asportazione materiale eventualmente sporgente e ripristino materiale dove mancante, con stilatura adeguata al fine di ottenere perfetta complanarietà tra gli elementi costituenti la pavimentazione.

Occorre fare una buona rasatura della finitura superficiale (attraverso la compattazione e la rullatura del materiale) per evitare di creare altre criticità sulla pavimentazione per le persone con difficoltà motorie. Ovvero non creare spessori e fonti di inciampo.

Materiale suggerito: **Furgatura in sabbia e cemento**
