ANFITEATRO, VIA

N. Intervento

2760

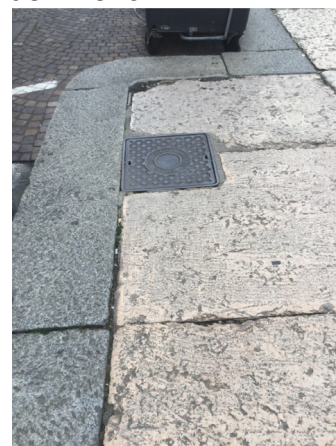
Foto del rilievo

Presenza di sconnessioni, buche isolate, deformazioni della pavimentazione esistente, assenza di porzioni di essa.

Adeguamento della pavimentazione dissestata tramite **demolizione e rifacimento del tappetino d'usura o sostituzione di parte di essa**, con finitura tale da rendere il piano di calpestio perfettamente complanare e raccordato adeguatamente alla pavimentazione esistente.

Occorre fare una buona rasatura della finitura superficiale per evitare di creare altre criticità sulla pavimentazione per le persone con difficoltà motorie.

Materiale suggerito: **Pietra di Prun**
