# ANFITEATRO, VIA

**2739**

## Descrizione prestazionale dell'intervento

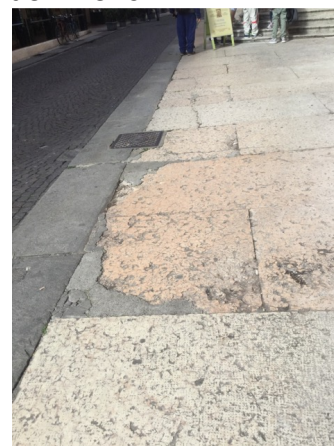
## Foto del rilievo

## Criticità

**Presenza di sconnessioni**, buche isolate, deformazioni della pavimentazione esistente, assenza di porzioni di essa.

Adeguamento della pavimentazione dissestata tramite **demolizione e rifacimento del tappetino d'usura o sostituzione di parte di essa**, con finitura tale da rendere il piano di calpestio perfettamente complanare e raccordato adeguatamente alla pavimentazione esistente.

Occorre fare una buona rasatura della finitura superficiale per evitare di creare altre criticità sulla pavimentazione per le persone con difficoltà motorie.

Materiale suggerito: **Pietra di Prun**
