MURA GALLIENO, P.ZZA

2781

Descrizione prestazionale dell'intervento

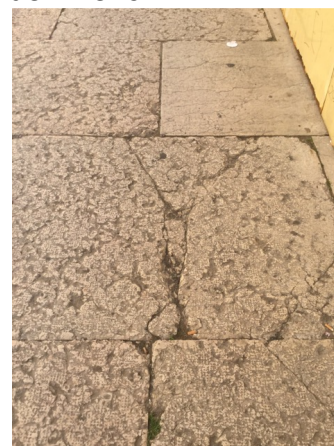
Foto del rilievo

Criticità

Pavimentazione con **sconnessioni dovute alle fugature**

Rifacimento della fugatura tramite asportazione materiale eventualmente sporgente e ripristino materiale dove mancante, con stilatura adeguata al fine di ottenere perfetta complanarietà tra gli elementi costituenti la pavimentazione.

Occorre fare una buona rasatura della finitura superficiale (attraverso la compattazione e la rullatura del materiale) per evitare di creare altre criticità sulla pavimentazione per le persone con difficoltà motorie. Ovvero non creare spessori e fonti di inciampo.

Materiale suggerito: **Furgatura in sabbia e cemento**
