ANFITEATRO, VIA

N. Intervento

2725

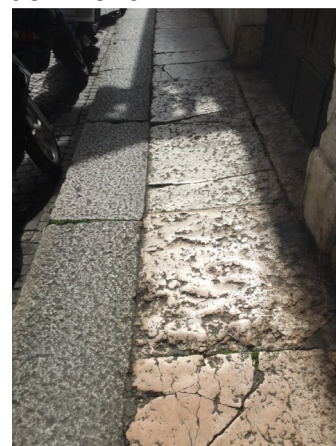
Foto del rilievo

Criticità

Presenza di sconnessioni, buche isolate, deformazioni della pavimentazione esistente, assenza di porzioni di essa.

Descrizione prestazionale dell'intervento

Adeguamento della pavimentazione dissestata tramite **demolizione e rifacimento del tappetino d'usura o sostituzione di parte di essa**, con finitura tale da rendere il piano di calpestio perfettamente complanare e raccordato adeguatamente alla pavimentazione esistente.

ATTENZIONE !

Occorre fare una buona rasatura della finitura superficiale per evitare di creare altre criticità sulla pavimentazione per le persone con difficoltà motorie.

Materiale suggerito: **Pietra di Prun**
