LEONCINO, VIA

N. Intervento

2701

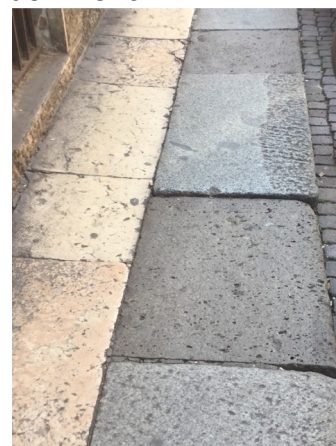
Foto del rilievo

Presenza di sconnessioni, buche isolate, deformazioni della pavimentazione esistente, assenza di porzioni di essa.

Adeguamento della pavimentazione dissestata tramite **demolizione e rifacimento del tappetino d'usura o sostituzione di parte di essa**, con finitura tale da rendere il piano di calpestio perfettamente complanare e raccordato adeguatamente alla pavimentazione esistente.

Occorre fare una buona rasatura della finitura superficiale per evitare di creare altre criticità sulla pavimentazione per le persone con difficoltà motorie.

Materiale suggerito: **Trachite**
