DIETRO ANFITEATRO, VIA

2778

Descrizione prestazionale dell'intervento

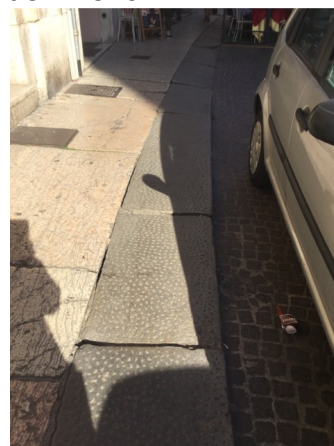
Foto del rilievo

Criticità

Presenza di sconnessioni, buche isolate, deformazioni della pavimentazione esistente, assenza di porzioni di essa.

Adeguamento della pavimentazione dissestata tramite **demolizione e rifacimento del tappetino d'usura o sostituzione di parte di essa**, con finitura tale da rendere il piano di calpestio perfettamente complanare e raccordato adeguatamente alla pavimentazione esistente.

Occorre fare una buona rasatura della finitura superficiale per evitare di creare altre criticità sulla pavimentazione per le persone con difficoltà motorie.

Materiale suggerito: **Granito**
