VENTO, V.LO

2719

Descrizione prestazionale dell'intervento

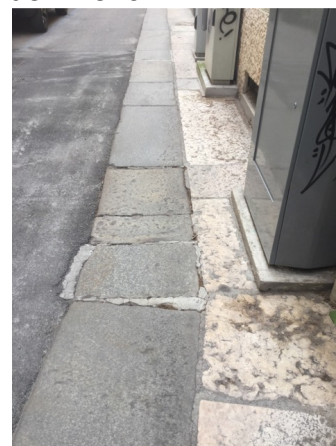
Foto del rilievo

Presenza di sconnessioni, buche isolate, deformazioni della pavimentazione esistente, assenza di porzioni di essa.

Adeguamento della pavimentazione dissestata tramite **demolizione e rifacimento del tappetino d'usura o sostituzione di parte di essa**, con finitura tale da rendere il piano di calpestio perfettamente complanare e raccordato adeguatamente alla pavimentazione esistente.

Occorre fare una buona rasatura della finitura superficiale per evitare di creare altre criticità sulla pavimentazione per le persone con difficoltà motorie.

Materiale suggerito: **Trachite**
