PONTIERE, VIA DEL

N. Intervento

2786

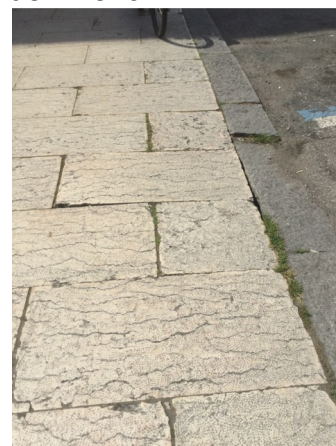
Foto del rilievo

Criticità

Presenza di sconnessioni, buche isolate, deformazioni della pavimentazione esistente, assenza di porzioni di essa.

Descrizione prestazionale dell'intervento

Adeguamento della pavimentazione dissestata tramite **demolizione e rifacimento del tappetino d'usura o sostituzione di parte di essa**, con finitura tale da rendere il piano di calpestio perfettamente complanare e raccordato adeguatamente alla pavimentazione esistente.

ATTENZIONE !

Occorre fare una buona rasatura della finitura superficiale per evitare di creare altre criticità sulla pavimentazione per le persone con difficoltà motorie.
