# TORCOLETTO, V.LO

**2708**

## Descrizione prestazionale dell'intervento

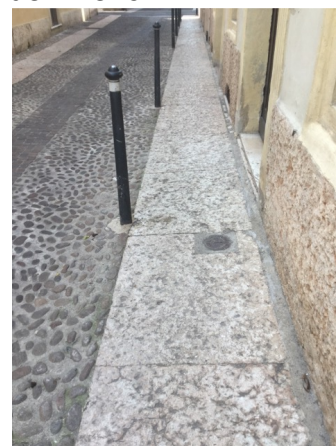
## Foto del rilievo

**Presenza di sconnessioni**, buche isolate, deformazioni della pavimentazione esistente, assenza di porzioni di essa.

Bocciardatura troppo ruvida con leggera pendenza verso l'esterno.

Adeguamento della pavimentazione dissestata tramite **demolizione e rifacimento del tappetino d'usura o sostituzione di parte di essa**, con finitura tale da rendere il piano di calpestio perfettamente complanare e raccordato adeguatamente alla pavimentazione esistente.

Occorre fare una buona rasatura della finitura superficiale per evitare di creare altre criticità sulla pavimentazione per le persone con difficoltà motorie.

Materiale suggerito: **Pietra di Prun**
