MURA GALLIENO, P.ZZA

2780

Descrizione prestazionale dell'intervento

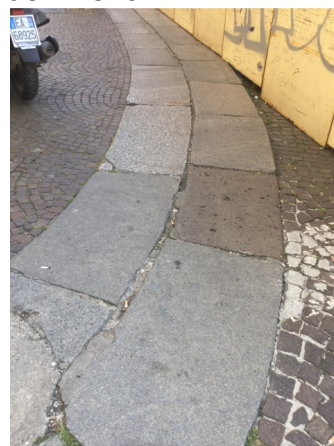
Foto del rilievo

Criticità

Pavimentazione con **sconnessioni dovute alle fugature**

Rifacimento della fugatura tramite asportazione materiale eventualmente sporgente e ripristino materiale dove mancante, con stilatura adeguata al fine di ottenere perfetta complanarietà tra gli elementi costituenti la pavimentazione.

Occorre fare una buona rasatura della finitura superficiale (attraverso la compattazione e la rullatura del materiale) per evitare di creare altre criticità sulla pavimentazione per le persone con difficoltà motorie. Ovvero non creare spessori e fonti di inciampo.

Materiale suggerito: **Furgatura in sabbia e cemento**
