GHIAIA, V.LO

0338

Descrizione prestazionale dell'intervento

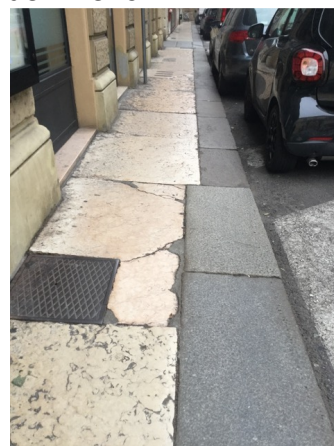
Foto del rilievo

Criticità

Presenza di **pendenza trasversale** eccessiva

Demolizione e rifacimento di parte di pavimentazione esistente al fine di ottenere il piano di calpestio con pendenza trasversale non superiore all'1%.

Si suggerisce una pendenza trasversale ottimale dell'1% e comunque non superiore al 2% solo se su brevi tratti (qualche metro).

Materiale suggerito: **Pietra di Prun**
