CAPULETI, L.GE

0382

Descrizione prestazionale dell'intervento

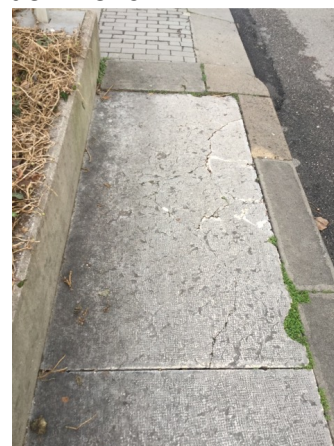
Foto del rilievo

Presenza di sconnessioni, buche isolate, deformazioni della pavimentazione esistente, assenza di porzioni di essa.

Adeguamento della pavimentazione dissestata tramite **demolizione e rifacimento del tappetino d'usura o sostituzione di parte di essa**, con finitura tale da rendere il piano di calpestio perfettamente complanare e raccordato adeguatamente alla pavimentazione esistente.

Occorre fare una buona rasatura della finitura superficiale per evitare di creare altre criticità sulla pavimentazione per le persone con difficoltà motorie.

Materiale suggerito: **Pietra di Prun**
