# TORRE PENTAGONA, IN.TO

**0350**

## Descrizione prestazionale dell'intervento

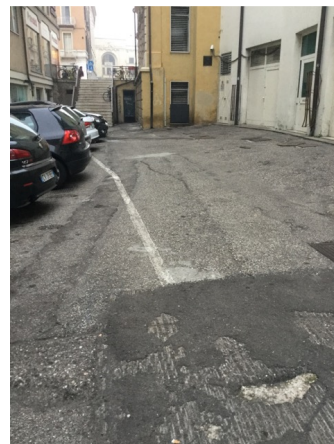
## Foto del rilievo

**Presenza di sconnessioni**, buche isolate, deformazioni della pavimentazione esistente, assenza di porzioni di essa.

Adeguamento della pavimentazione dissestata tramite **demolizione e rifacimento del tappetino d'usura o sostituzione di parte di essa**, con finitura tale da rendere il piano di calpestio perfettamente complanare e raccordato adeguatamente alla pavimentazione esistente.

Occorre fare una buona rasatura della finitura superficiale per evitare di creare altre criticità sulla pavimentazione per le persone con difficoltà motorie.

Materiale suggerito: **Asfalto**

Tot. superficie mq. **182,00**
